# 天津市北辰区荣国路（安康）地块 场地环境调查及风险评估报告

委托单位：天津市北辰区土地整理中心

编制单位：天津生态城环境技术咨询有限公司

二〇一七年四月

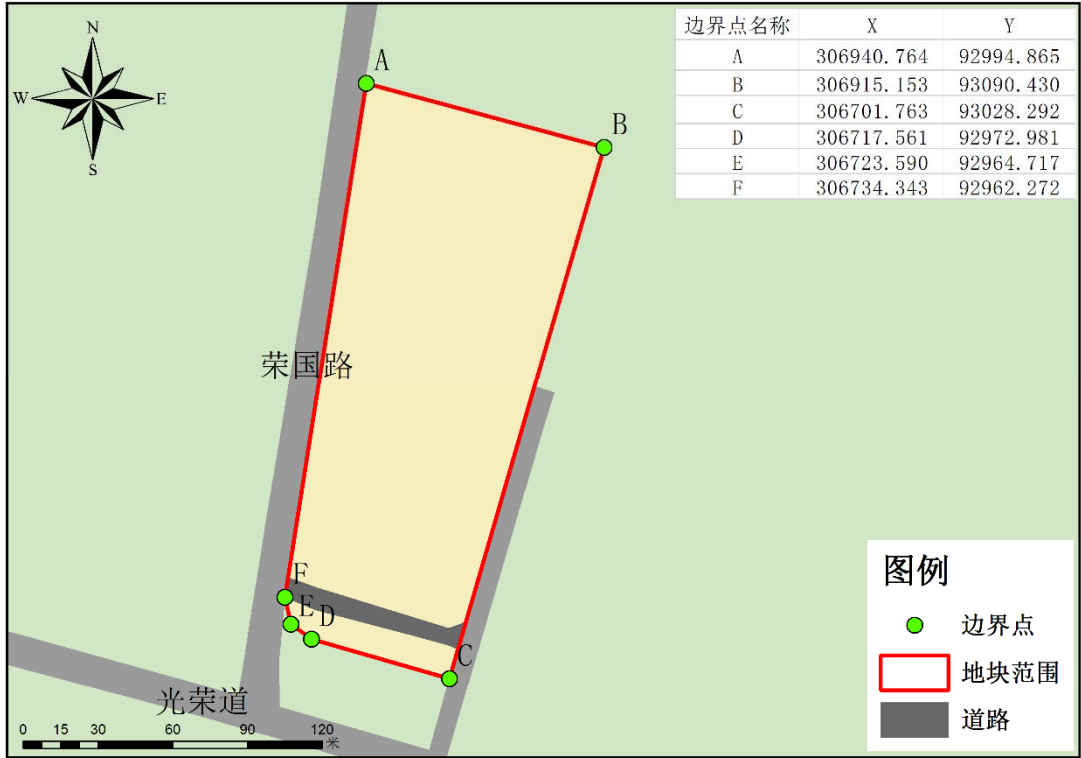
图 1-2 场地边界点 XY 坐标图

天津市北辰区荣国路（安康）地块位于天津市北辰区光荣道北侧（图 1-1），四至范围为东至暖洋家园；南至光荣道；西至荣国路；北至暖香里小区。场区调查面积约为 19182.31m<sup>2</sup>。具体场地边界点 XY 坐标见图 1-2。

注：图中所用坐标系为天津 90 坐标系。
